Bf Bulten U.P.A.
Stockholm

2016-11-29

Arbeta framgångsrikt med Sustend Underhållsplan!

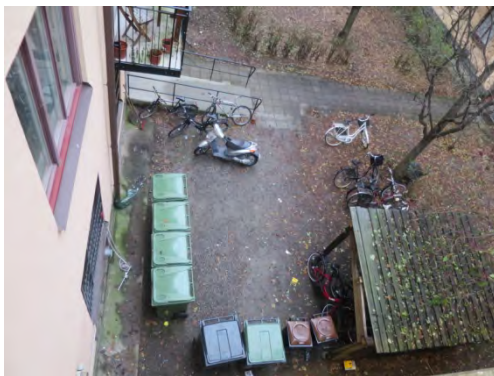
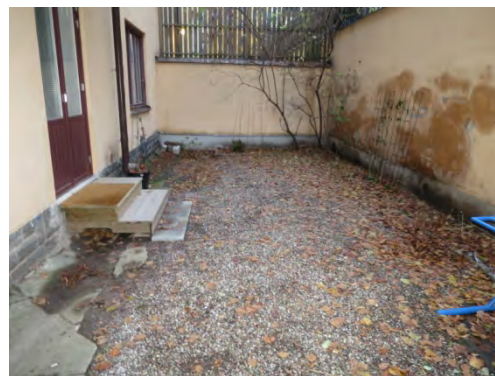
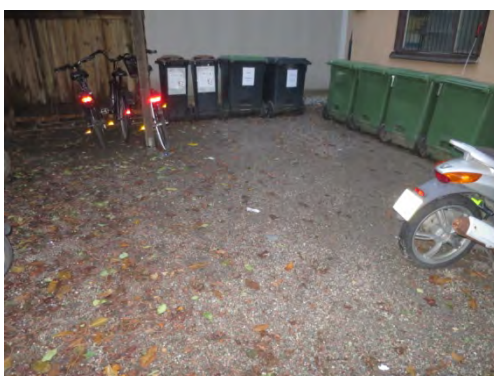
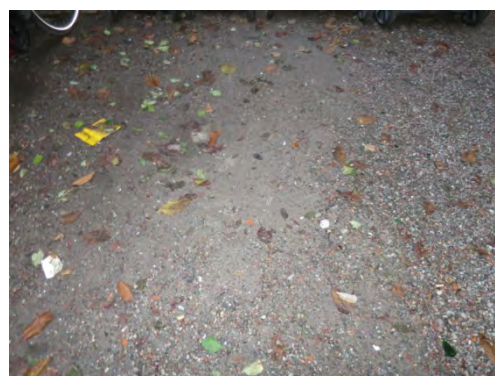
Föreningens markytor består utav en innergård och en bakgård med till största delen grusade och plattsatta ytor.

Vart åttonde år är det lämpligt att komplettera de grusade ytorna med nytt grus, något som är aktuellt att genomföra nu.

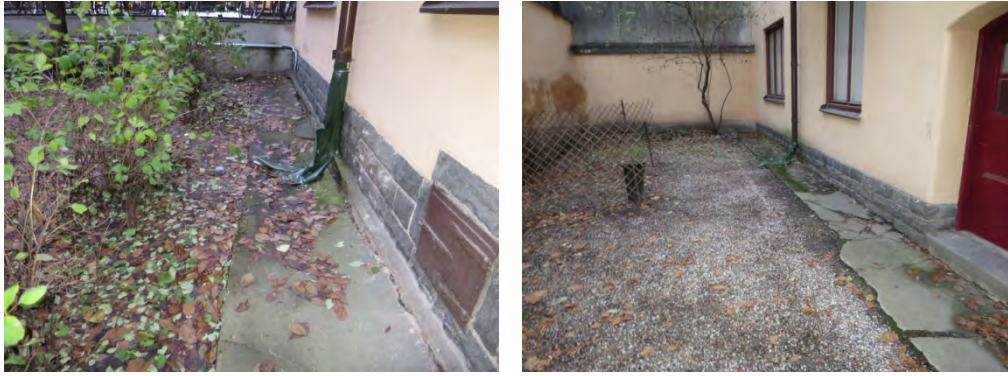
De gjutna markrännorna som går längs med huskropparna på de båda gårdarna är i dåligt skick. Till följd av att marken sjunkit har rännorna spruckit och även satt sig ojämnt vilket lett till att vattenavrinningen inte fungerar alls i dagsläget. Istället för att vattnet ska ledas via rännorna till dagvattenbrunnarna, rinner vattnet ner genom sprickorna i rännorna och vidare rätt ner längs med husgrunden. Risken för fuktskador och mögel i de gamla källarna är stor under dessa förhållanden. Att nu enbart gjuta nya rännor med fall till brunnarna är inte en hållbar lösning, efter ett antal år uppstår samma problematik. Den långsiktiga lösningen, vilken också ligger inlagd i planen, är att installera nya dagvattenledningar samt brunnar och samtidigt utföra ett dräneringsprojekt, när ändå markytor till stor del grävs upp. Samtidigt kopplas även stuprören till de nya dagvattenledningarna. Med dessa åtgärder säkerställs ett fungerande dagvatten- och dräneringssystem i långa tider framöver.

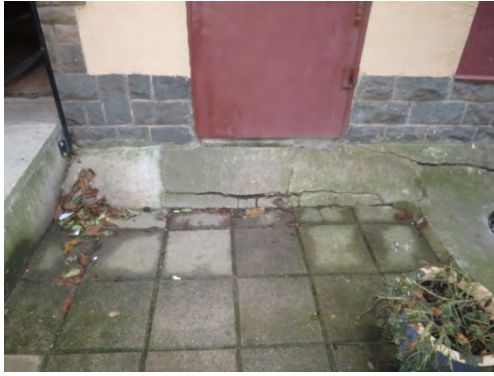
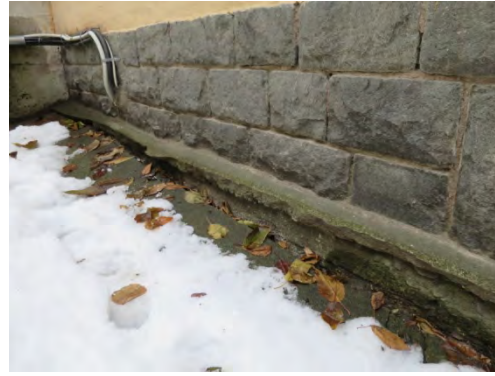
Ojämnheter och spruckna plattor förekommer på den plattsatta gången mellan huskropparna. Eftersom ett större dräneringsprojekt föreslås, rivs dessa plattor upp till stor del ändå, varför det mest rationella är att lägga om hela ytan efter det att dräneringen är avklarad.

I samband med dräneringen höjs marknivån intill huskropparna upp till ursprunglig nivå. Detta ger positiva följder genom att marken kommer att luta bort från husen och inte tvärtom, vilket bitvis förekommer idag.

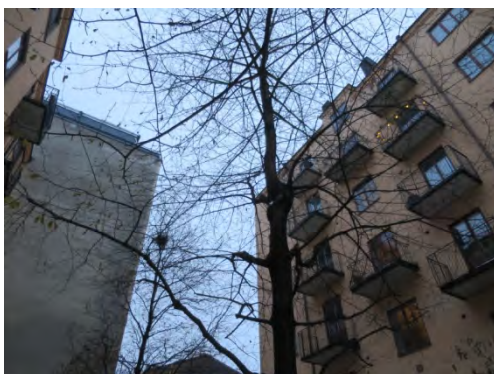
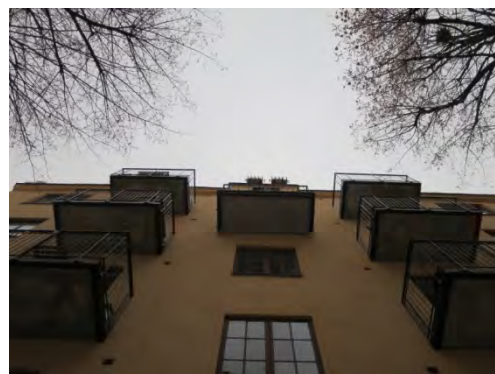
Grenarna på de stora träden letar sig allt närmare huskropparna vilket innebär negativa följder i form av algpåväxt och ökad fuktbelastning på fasaderna. Beskärning utförd av arborist med gedigen kunskap inom detta område är nu aktuellt. När dräneringsarbetet sedan utförs bör trädens rötter undersökas närmare för att se om det finns risk för att de, trots beskärning, kan växa sig större vilket i längden skadar omkringliggande ytor och dagvattenledningar.

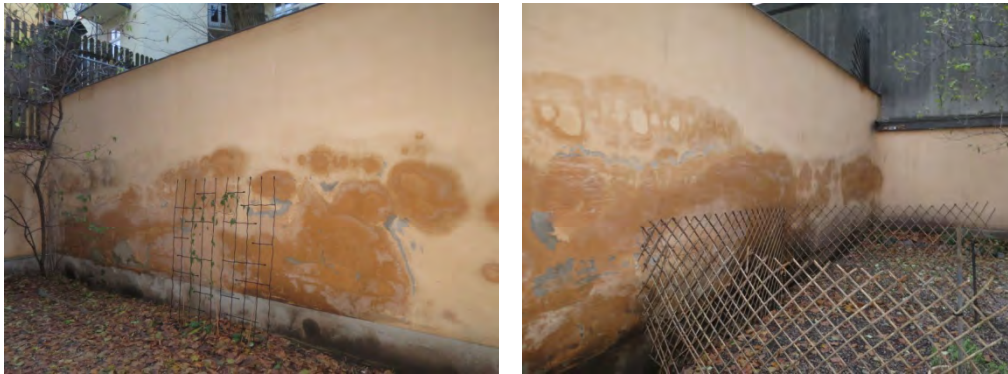
Muren mot grannföreningen på bakgården är i dåligt skick. Lagning och målning är aktuellt. Den höga fuktnärvaron är uppenbar. Detta beror till stor del på att grannföreningens markyta är högre belägen samt att dränering saknas. Underhållet för muren tillfaller grannföreningen eftersom deras marknivå är högre och murens partiella uppgift är att hålla emot jordmassorna. Kostnader för underhållet av muren finns således inte med i denna plan.

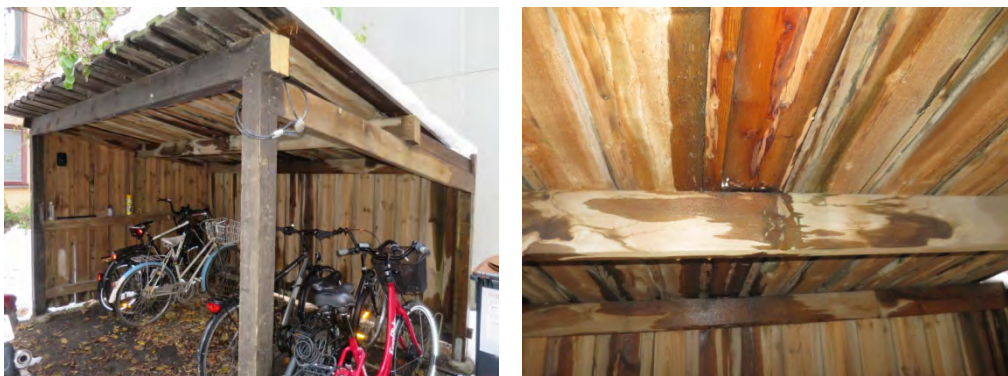
De tryckimpregnerade brädorna som utgör cykelskjulets tak är mycket otäta vilket gör att syftet med ett tak för att skydda cyklarna från väta inte blir uppnådd. I längden kan även påväxt uppenbara sig på undersidan av taket. Nu föreslås att taket byts ut mot en profilerad plåt istället. Ett enkelt och billigt materialval med fullgod funktion. I övrigt bör skjulet oljas in med jämna mellanrum för att förhindra sprickbildningar i träet.

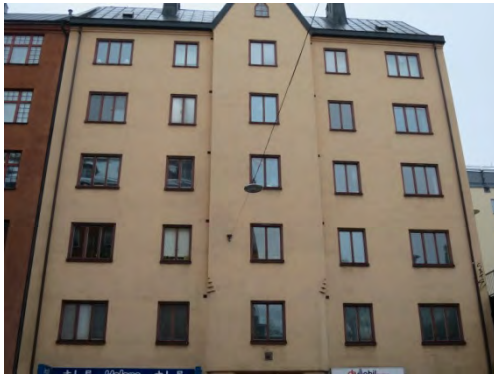
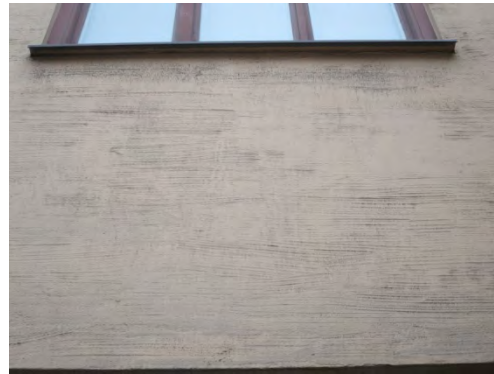
Fasaderna är putsade. Skicket är medelgott. På gatufasaden syns tydligt hur föroreningar och sot från stadsmiljön fäster på den något grova putsytan. Målning av samtliga fasaderna på gatu- och gårdshuset är inlagt i planen år 2025 och återkommer sedan med ett intervall på 24 år. Utöver det rent estetiskt tilltalande med målad puts, skyddar färgen från alltför hög fuktbelastning av fasaderna vilket kan leda till kostsamma frostsprängningar. Således är målning en viktig åtgärd för att vidmakthålla putsfasaders livslängd.

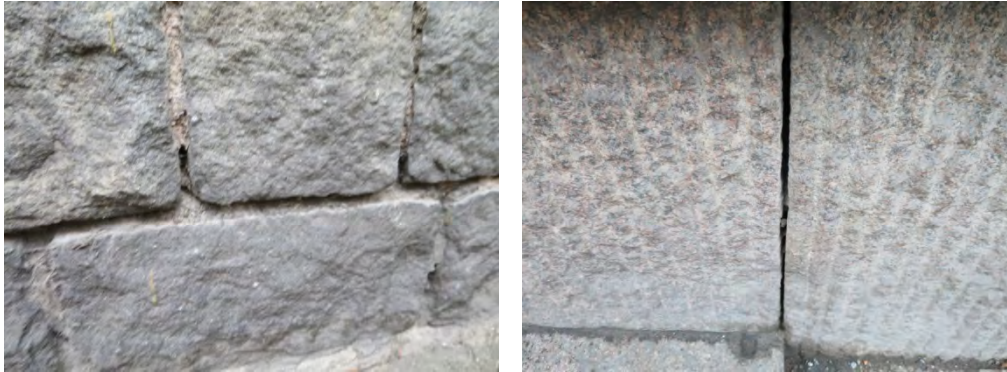
Sockeln är av granit. Granitsten är ett förnämligt material som inte kräver något underhåll alls, utan ser snyggt ut i långa tider. Naturens material är ofta de bästa. Fogarna runt plattorna behöver däremot kompletteras med jämna mellanrum då de med tiden vittrar sönder vilket leder till att väta kan tränga in i väggen och orsaka andra skador. Fogkomplettering är aktuellt att genomföra nu.

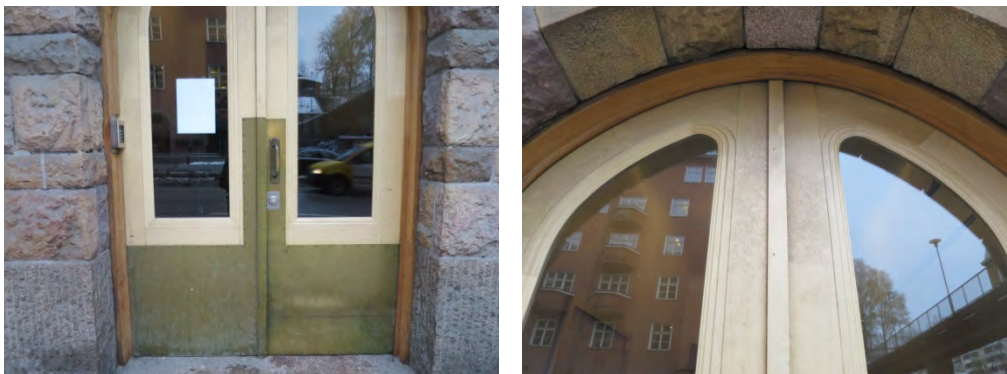
Gatuhusets entréport av trä sattes in år 2011 och uppvisar ett gott skick. Plåtskoningarna skyddar väl mot de sopkärn som forslas fram och tillbaka genom entrén. Målning av porten är lämpligt att utföra vart åttonde år. Enligt uppgift från föreningen kärvar entréporten emellanåt, något som kan avhjälpas med justering och smörjning med jämna mellanrum.

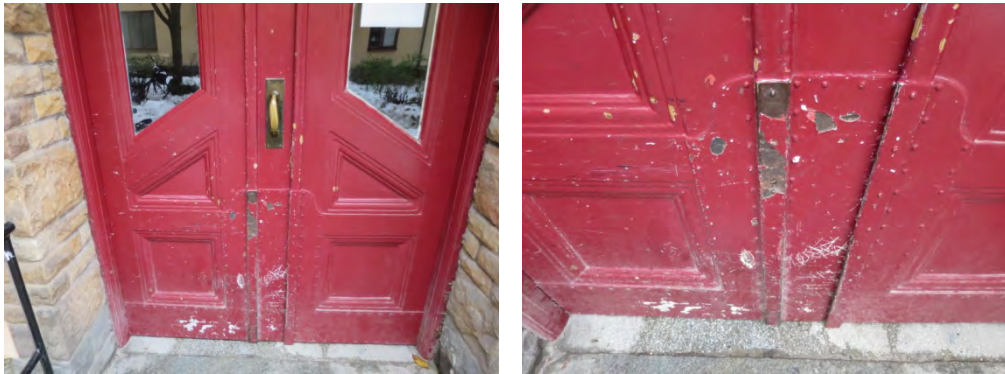
Gatuhusets gårdsentré uppvisar ett tydligt målningsbehov. Eftersom sopkärnen förs genom denna entré, blir slitaget snabbt påtagligt. Plåtskoningar bör monteras, såsom det gjorts på huvudentrédörren, för att slippa täta intervall på målningen. Om detta monteras, är ett målningsintervall på åtta år lämpligt.

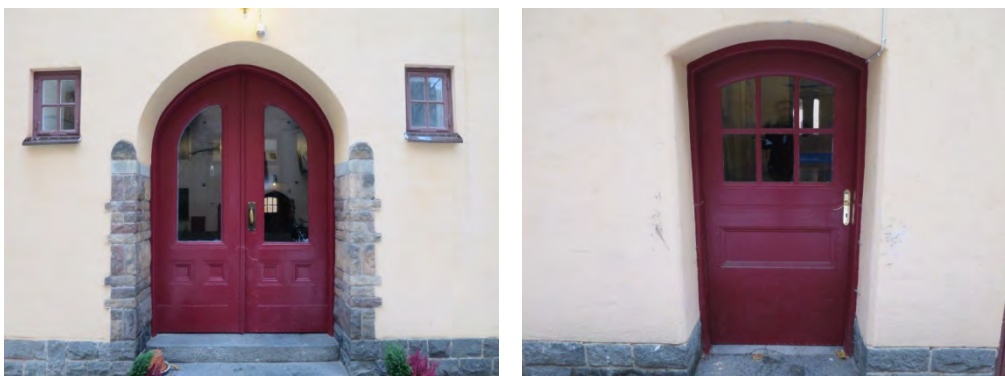
Övriga trädörrar och ståldörrar uppvisar generellt ett aktuellt målningsbehov. Samtliga finns noterade i Del 2 av underhållsplanen med intervall och pris för åtgärd.

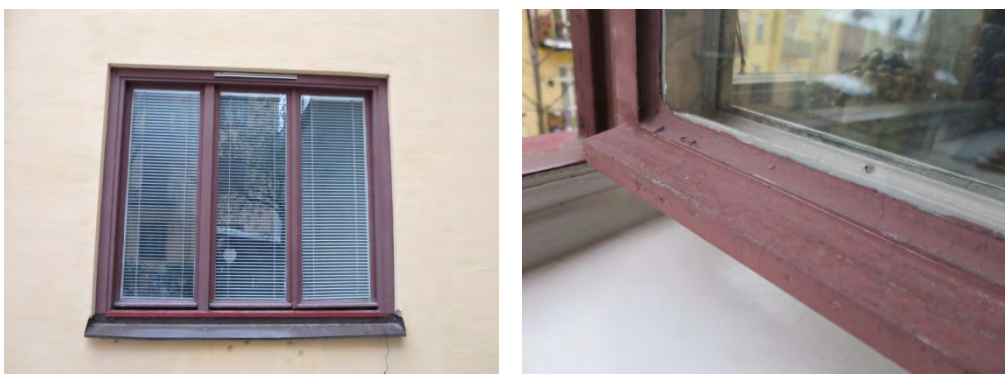
Fönstren är inåtgående av trä med 1+1 glas. Målningsbehovet har gjort sig påmind på samtliga fönster i föreningens två hus och är inlagt i planen 2017. Målningsintervallet är satt till

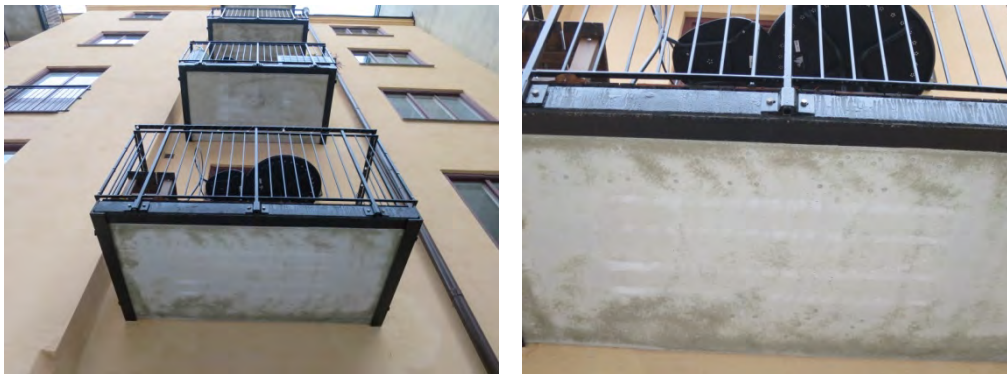
År 2014 byggdes balkonger till föreningens medlemmar. Dessa består utav en gjuten betongplatta som bärs upp av en stålram. För att förhindra karbonatiseringsskador på betongplattorna i det långa loppet, föreslås att de målas. Karbonatisering är en naturlig process som pågår i all betong som utsätts för luftens koldioxid. Den innebär att betongens kemiska sammansättning gradvis ändras från högt till lågt pH-värde. När värdet nått en viss gräns skyddar inte längre betongen armeringen från rostangrepp. Om fukt då finns i betongen börjar armeringen att rosta. Då ökar järnets volym betydligt. Denna kraft är så stark att betongen sprängs sönder med dyrbara skador som följd.

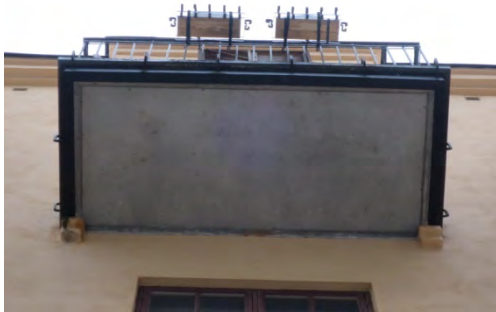
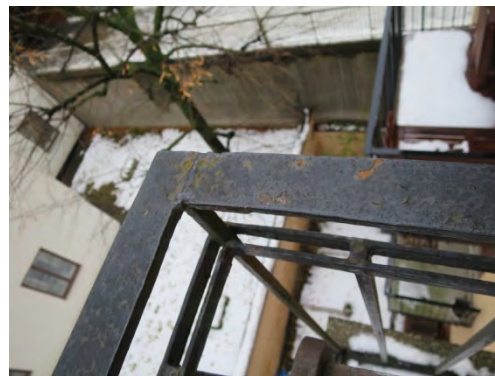
Ett fåtal äldre balkonger finns sedan tidigare. Dessa är av liknande konstruktion. Målning av betongplattorna utförs lämpligen samtidigt som för de nyare balkongerna. Smidesräckena har på dessa balkonger börjat rosta varför målning nu är aktuellt att utföra.

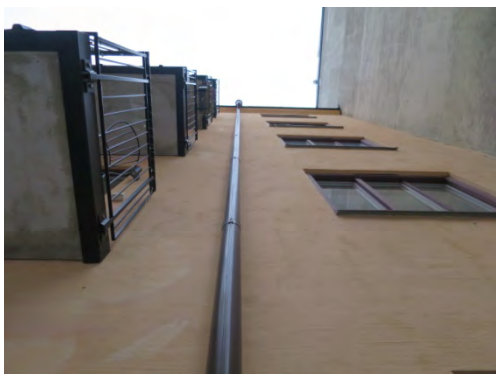
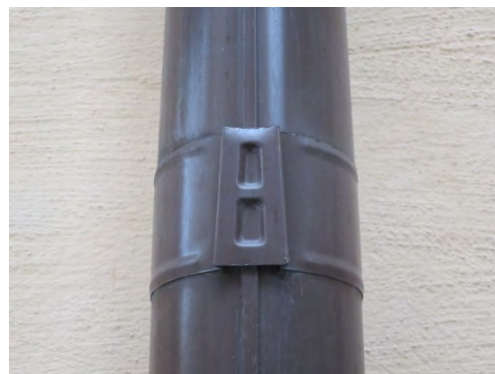
Stuprören är av varmgalvad stålplåt överdraget med ett färg eller plastskikt, så kallad plastisol eller plåtsol. Skicket är gott bortsett från något enstaka frostsprängt röravsnitt som behöver bytas nu. Livslängden är 30 år. Målning av stuprören under den tiden är inte speciellt meningsfullt eftersom de rostar inifrån, där det är svårt att nå med en pensel. En målning är också bara marginellt billigare än att byta röret, vilket också talar mot målning.

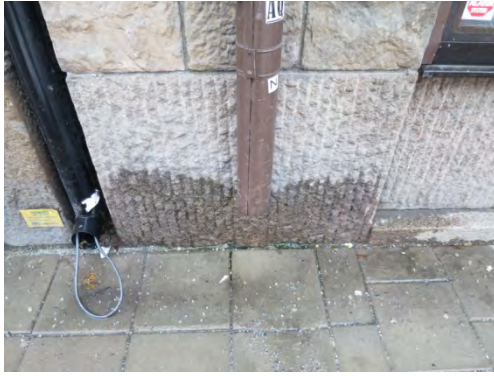
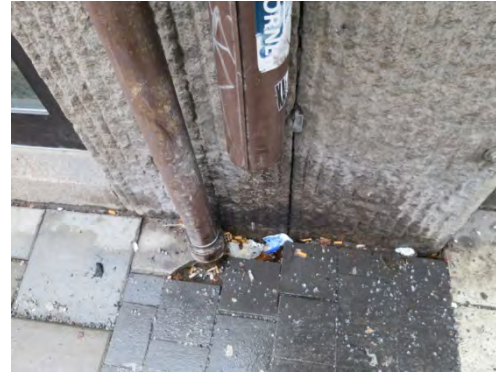
Mot gatan saknar stuprören utkastare. Detta gör att vattnet rinner rakt ner i backen och skvätter sedan upp på fasaden. Fuktbelastningen ökar betydligt på fasaderna, vilket kan ses på bilderna ovan. Dessutom har det vid det högra stupröret lett till att fuktskador uppenbarat sig i källaren nedanför. Eftersom rören sitter i ett utsatt läge i och med trottoaren som är ständigt befolkad av människor och cyklar, rekommenderas att galvade vandlör med integrerad utkastare monteras för att skydda rören.

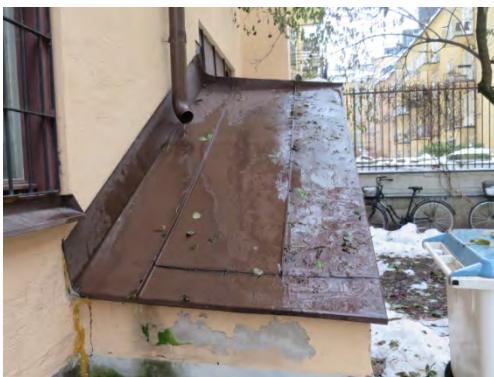
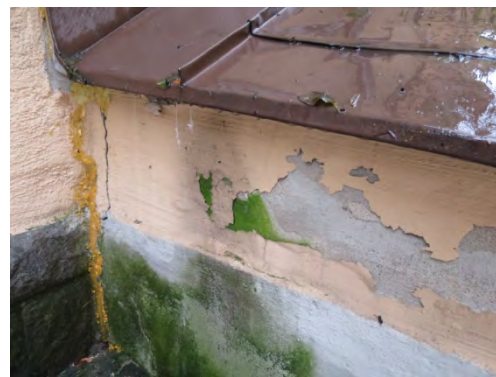
På innergården har en skada uppkommit på utbyggnaden vid gatuhuset. Detta beror på att stupröret släpper ut vatten på plåten och rinner sedan vidare ner på putsen. Lagning och målning av putsen är aktuellt. Sedan förlängs stupröret och kopplas till framtida dagvatten-system.

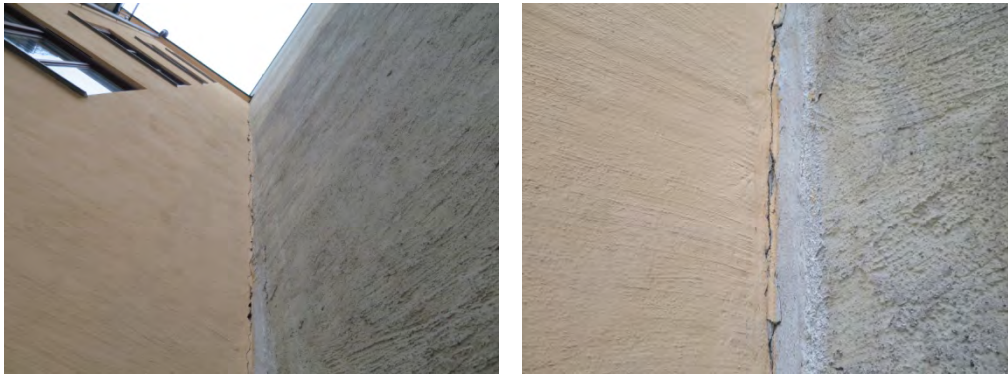
På innergården, i skarven mellan gårdshuset och grannföreningens brandmur, kan skador ses. Dessa skador beror på avsaknaden av rörelsefog som är till för att ta upp de rörelser som uppstår. Eftersom fogen saknas, skadas istället putsen. Fräsning samt komplettering med fog är nu aktuellt att utföra för att inte ytterligare följdskador ska uppstå.

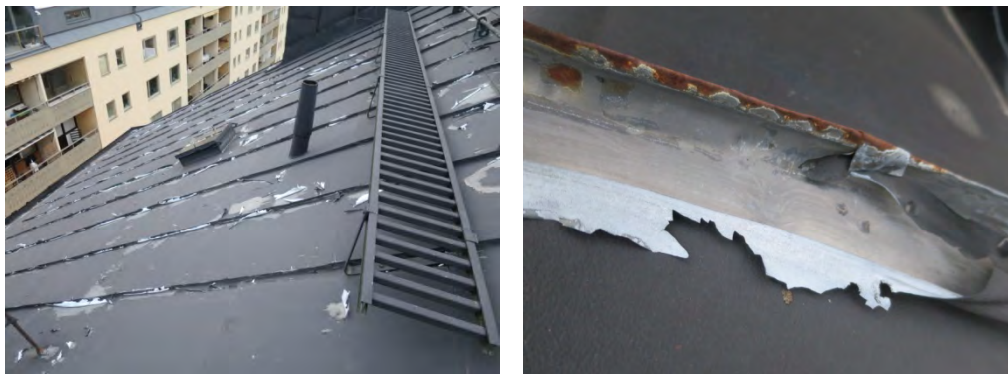
Takbeklädnaden på de båda huskropparna består utav enkelfalsad skivtäckt plåt. Den har börjat flaga och uppvisar ett målningsbehov. Eftersom plåten är enkelfalsad är det mycket viktigt att färgen täcker ordentligt så att den skyddar falsarna, vilka är konstruktionens svaga punkter. Falsarna har dessutom börjat rosta på sina håll varför målning bör ske så fort som möjligt.

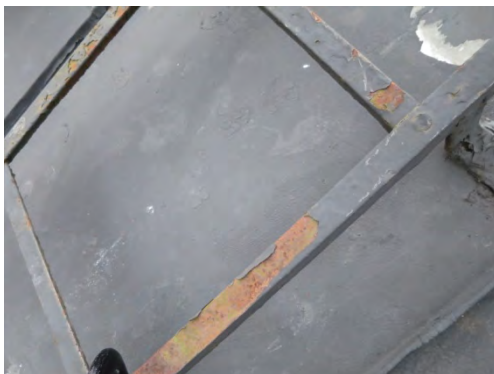
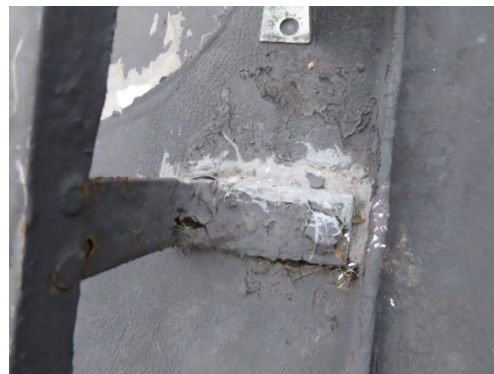
Taksäkerheten på taken är generellt i dåligt skick. Rostiga stegar, nockräcken och infästningar gör att säkerheten inte kan garanteras vid framfart på taken. I dagsläget sker flertalet läckage till vinden genom de gamla infästningarna. För att nå upp till dagens krav och branschstandarder, behöver nu taksäkerhetsutrustningen bytas ut i samband med att taken målas. Även takluckorna byts ut då dessa är något små i dagsläget vilket gör att exempelvis entreprenörer får svårt att ta sig ut på taken med utrustning.

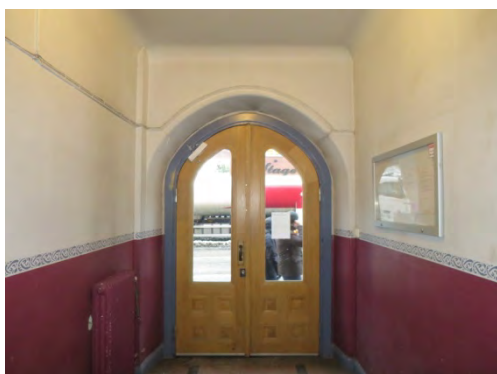
Ytskikten i entrén är slitna. Målning av väggar och tak är aktuellt att genomföra men nedprioriterat något till förmån för underhållsbehov på fasader och tak. Invändiga målningstätigheter kan med fördel flyttas framåt i tiden då detta underhåll är av mer estetisk karaktär och således inget som kan orsaka följdskador på fastigheten.

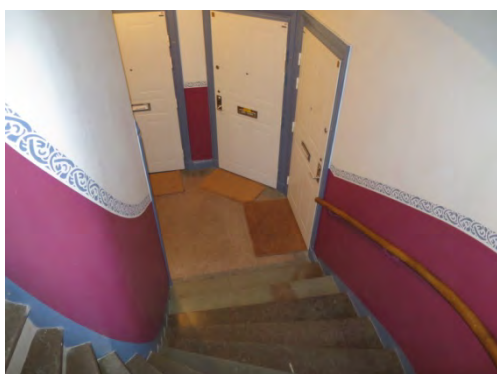
De båda trapphusens målade ytor är i jämförbart skick med entrén. Slitage har alltså även här gjort sig påmind varför målning är inlagt i planen år 2019. Målningen innefattar, förutom

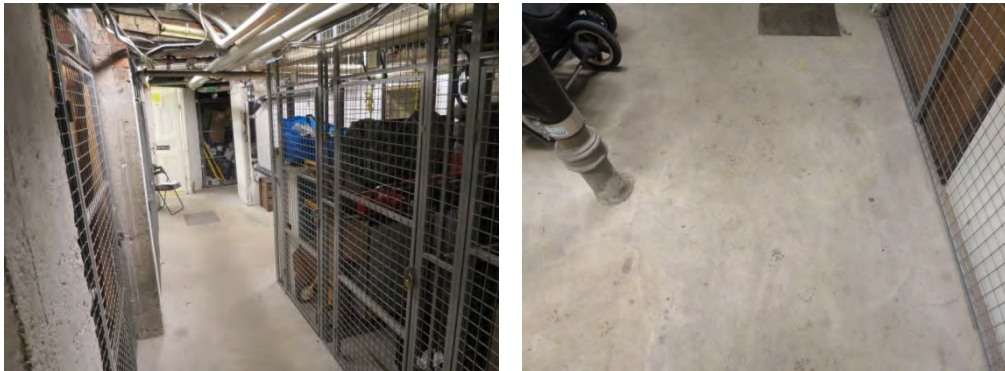
Gatuhusets källare har för inte så länge sedan försetts med nya betonggolv. Skicket är gott. Det som nu är aktuellt är däremot att dammbinda golven. Det innebär att en färglös vätska svabbas ut som ger en blank och fräsch yta, samtidigt som det binder det damm som annars släpper naturligt från betongen. Väggar och tak är målade, målning är inlagt i samband med trapphusmålningen år 2019 och återkommer sedan med ett intervall på 20 år.

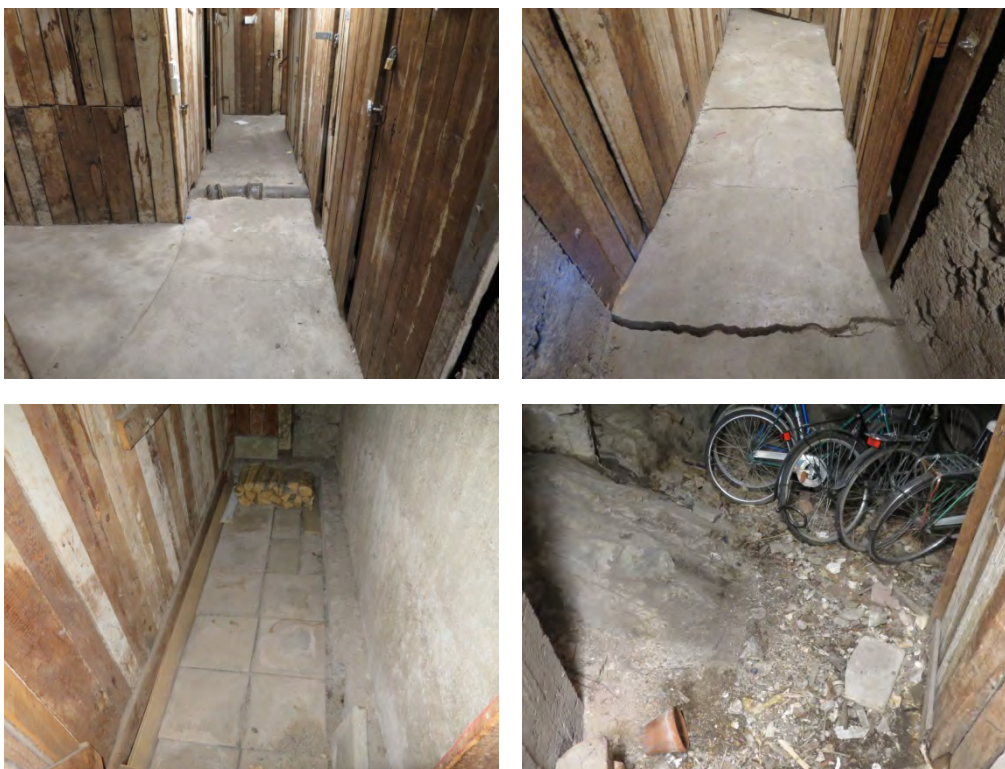
Betonggolven i gårdshusets källare har satt sig ordentligt. Vissa ytor består fortfarande av jordstampat golv vilket ger en något primitiv känsla. Nu föreslås att nya golv gjuts i hela källaren. Förrådsväggarna är av trä vilket är direkt olämpligt i dessa utrymmen där fukten är närvarande konstant. Byte till troaxgaller likt utförande i gatuhusets källare föreslås. Denna åtgärd är dock att anse som en investering och tas således inte med i denna underhållsplan.

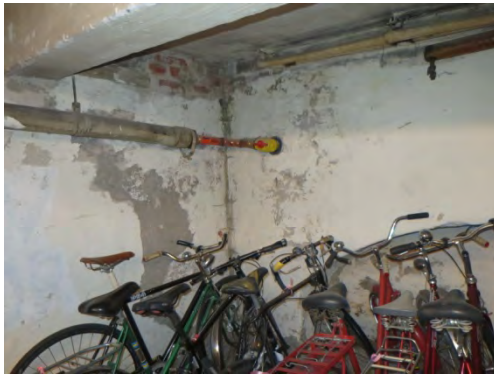
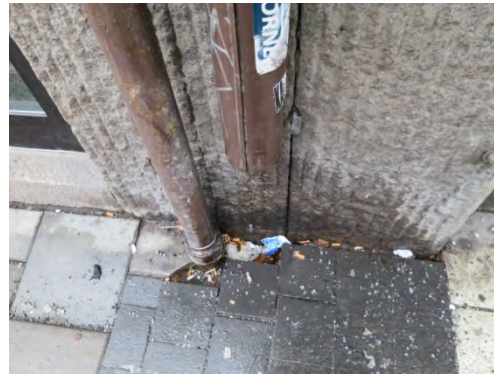
I gatuhusets cykelrum uppvisar ytterväggarna fuktskador vilket bedöms till största del bero på stupröret på utsidan som släpper ner vattnet mot grunden. Stuprörsanslutningen bör nu åtgärdas varefter väggen sedan tillåts torka ut innan den målas på nytt. När den sedan målas är det viktigt att en diffusionsöppen färg används som tillåter väggen att andas.

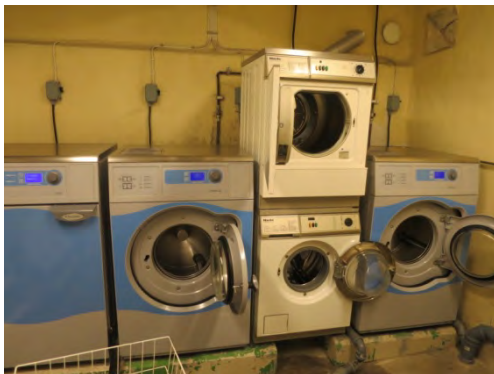
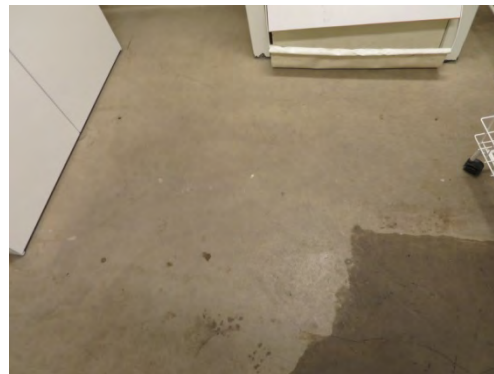
Tvättstugan ger ett slitet intryck. De målade ytorna förses med ny färg och golvet dammbinds i samband med övriga källaren.

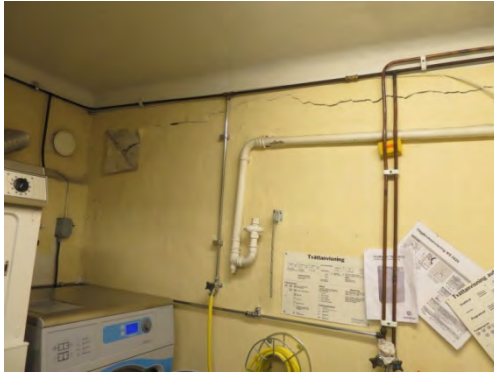
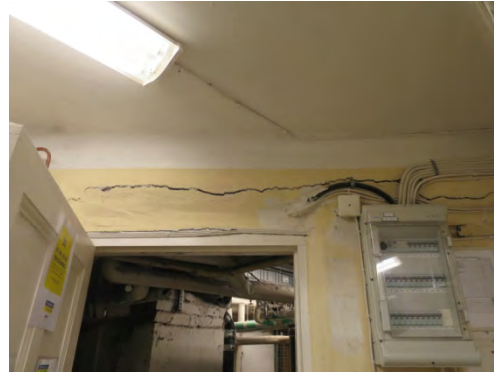
De murade innerväggarna har satt sig några millimeter så att en horisontell spricka uppstått längs väggarna. Man kan dock se att dessa väggar inte är bärande, eftersom bjälklaget bärs upp av hjärtväggar samt ingjutna betongbalkar i bjälklaget, varför sprickan inte har någon konstruktionsmässig betydelse. Lagning av sprickan görs i samband med målningen.

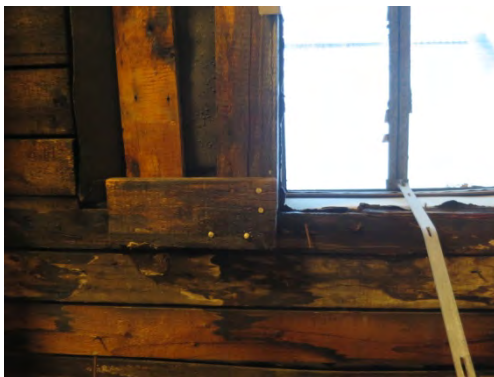
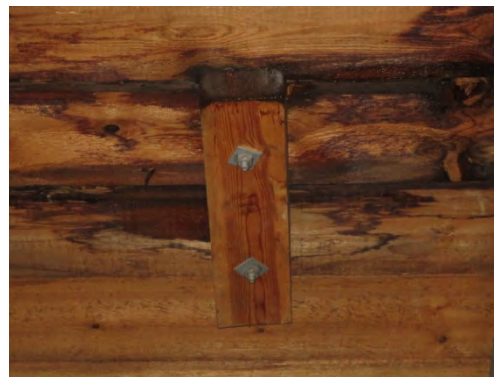
Flertalet pågående vattenläckor har observerats på de båda vindarna. Främst sker läckagen vid takfönstren men även vid genomföringar för avloppsluftare samt infästningar för taksäkerhetsutrustning.

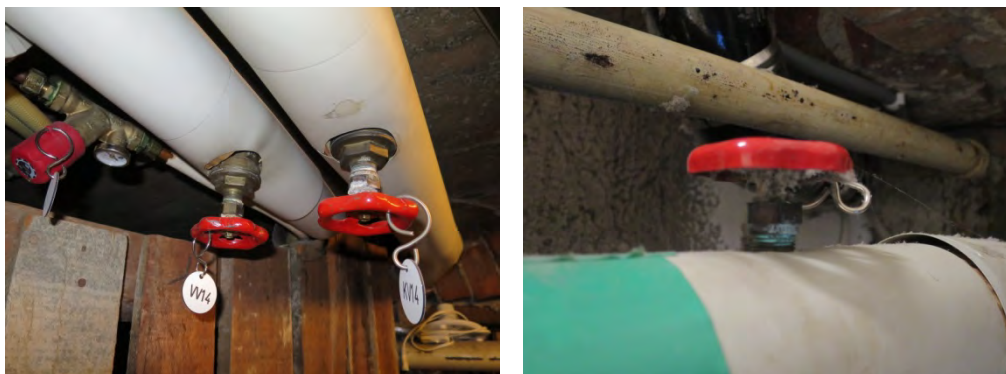
I källarna finns ett antal avstängningsventiler. För att dessa ska hålla riktigt länge behöver de motioneras regelbundet, som en del av det löpande underhållet för fastigheten. Om detta inte görs kan det resultera i att de ärgar, vilket enstaka börjat göra. Det finns då stor risk att de springer läck när de väl behöver användas.

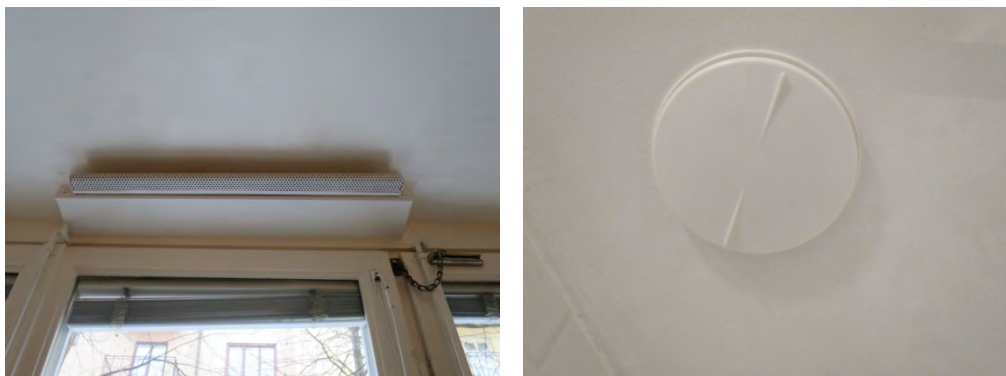
Lägenheterna ventileras med hjälp utav självdrag. Det innebär att luften tas in genom spaltventiler ovan fönster och sedan suges den varmare luften ut genom frånluftskanaler som mynnar ut på taket genom den s.k. skorstenseffekten. Det är naturligt att självdragsventilationen fungerar bättre under det kalla halvåret eftersom varm luft då söker sig uppåt snabbare på grund av den större temperaturskillnaden. Vid varmare temperaturer utomhus blir temperaturskillnaden mellan ute och inne inte lika stor vilket försämrar luftcirkulationen. Detta behöver dock inte vara ett stort problem och under vissa perioder kan den vanliga ventilationen kompletteras genom vädring.

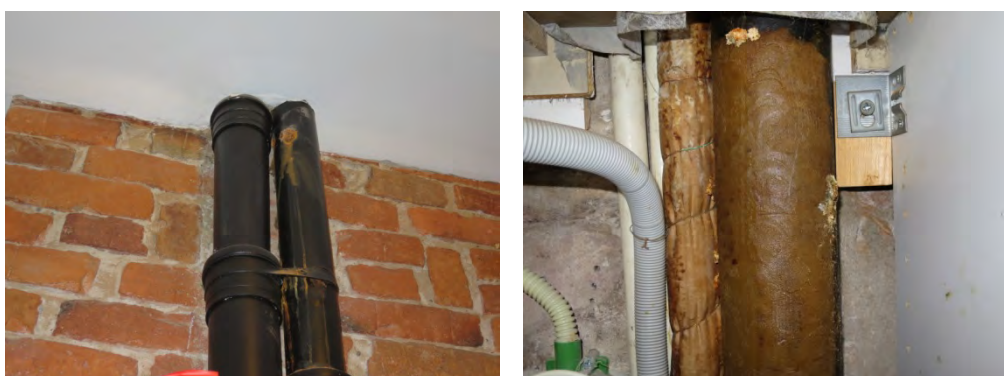
Avloppsstammarna är av gjutjärn. Köksstammarna i de båda huskropparna byttes ut år 1979. Skicket bedöms enklast genom att kontrollera omfattningen av eventuell genomrostning, så kallad punktrost. Att bedöma genom att spola rent dem och sedan filma, ger tyvärr inget bra underlag för utlåtande, då spolning inte räcker för att få bort alla avlagringar som täcker för eventuella hål. Där stammarna är synliga kan ses ett flertal genomrostningar. Bedömningen är att en relining är lämplig att genomföra om tre år. Det gäller dock att vara vaksam på

Det fjärde årets projekt innefattar relining av husens köksstammar. Genomrostningar kan ses på flera ställen vilket är en indikation på att åtgärd behöver ske inom kort, innan dyrbara skador uppkommer till följd av läckande rör.
