Bf Bulten U.P.A.
Stockholm

2016-11-29

Arbeta framgångsrikt med Sustend Underhållsplan!

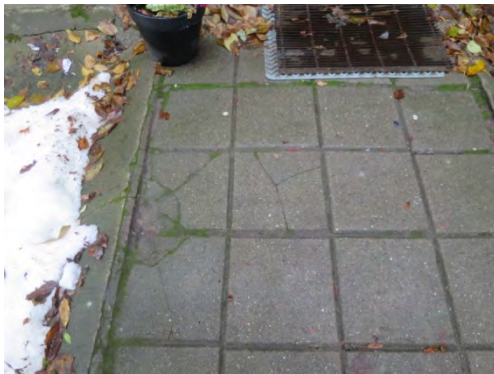
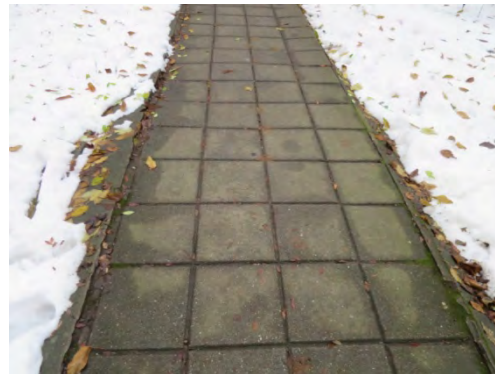
Ojämnheter och spruckna plattor förekommer på den plattsatta gången mellan huskropparna. Eftersom ett större dräneringsprojekt föreslås, rivs dessa plattor upp till stor del ändå, varför det mest rationella är att lägga om hela ytan efter det att dräneringen är avklarad.

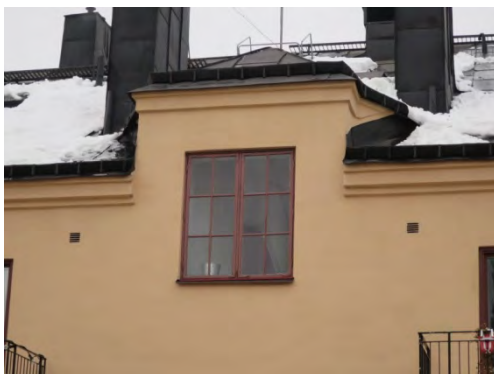
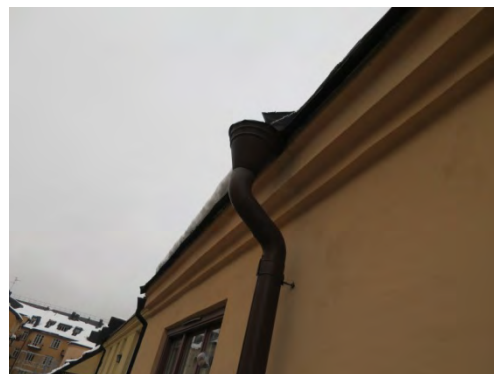
TAKFOT

Takfoten är även den putsad och målas således med vid varje fasadmålning.

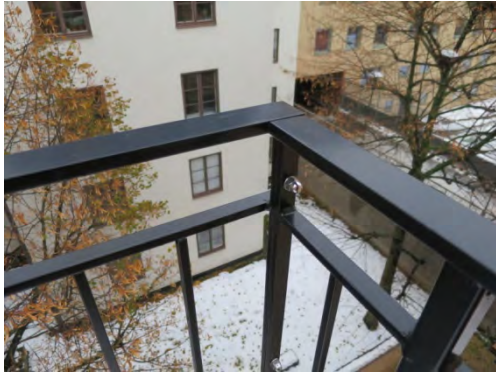
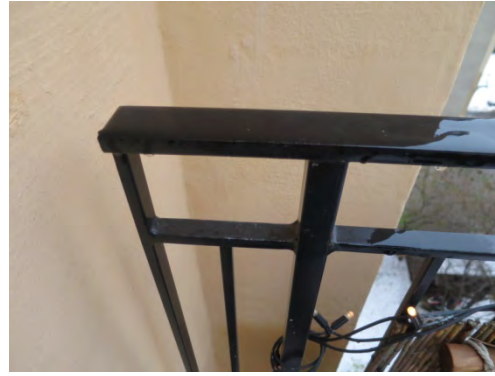
Balkongernas smidesräcken uppvisar ett gott skick, målning kan vänta till år 2025.

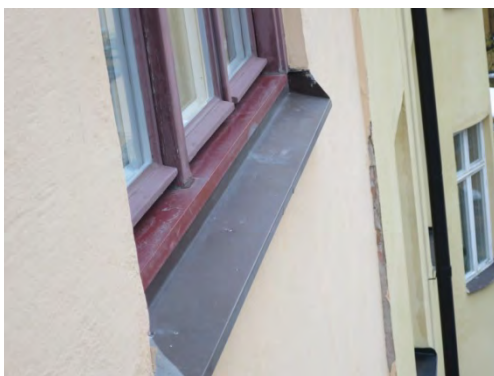
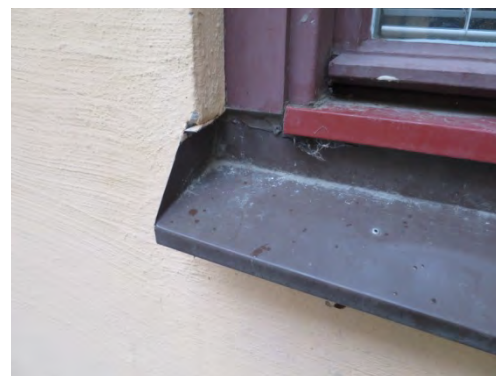
Fönsterblecken är av stålplåt som belagts med ett färgskikt. Färgen täcker fortfarande bra, målning är inlagt i planen år 2025.

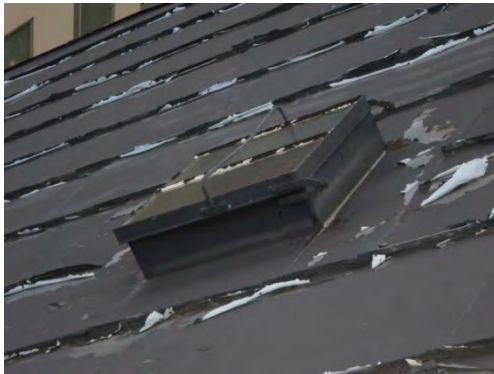
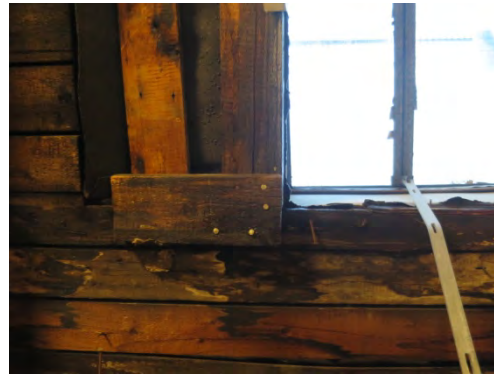
FÖNSTER

Takfönstren är gamla och i dåligt skick. Man bör alltid iaktta försiktighet vad gäller takmonterade fönster. Det finns ofta stor risk för läckage på grund av deras utsatta läge, något som kan bekräftas vid besiktningen då läckage kunde ses i hyfsat stor utsträckning. Byte av dessa äldre fönster föreslås som aktuellt underhåll. Ett alternativ till byte är att de istället tas bort och sätts igen.

Flertalet pågående vattenläckor har observerats på de båda vindarna. Främst sker läckagen vid takfönstren men även vid genomföringar för avloppsluftare samt infästningar för taksäkerhetsutrustning.

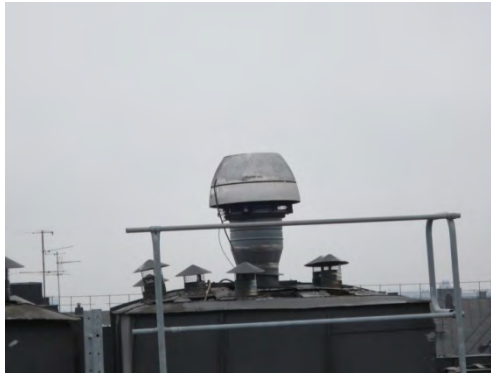
INSTALLATIONER PÅ TAKEN

Takfläkten på gatuhuset bedöms ha uppnått dess tekniska livslängd, byte är således aktuellt. Förutom positiva aspekter med minskad energiförbrukning, vilket erhålls med en modernare fläkt, minskas även det felavhjälpande underhållet och driftsekonomin blir därav totalt sett lägre.

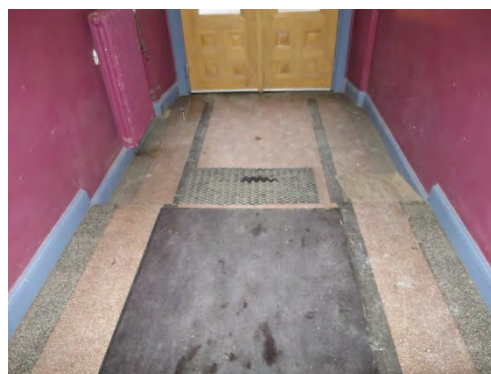
ENTRÉ

Ytskikten i entrén är slitna. Målning av väggar och tak är aktuellt att genomföra men nedprioriterat något till förmån för underhållsbehov på fasader och tak. Invändiga målningstätigheter kan med fördel flyttas framåt i tiden då detta underhåll är av mer estetisk karaktär och således inget som kan orsaka följdskador på fastigheten.

Golvet är belagt med cementmosaik, även kallad "terrazzo". Detta är en oerhört bra och tålig beläggning men som med tiden kräver slipning då golvet blir så nött att vanlig polering och löpande underhåll inte räcker till. Åtgärden är inplanerad i samband med att målning sker år 2019.

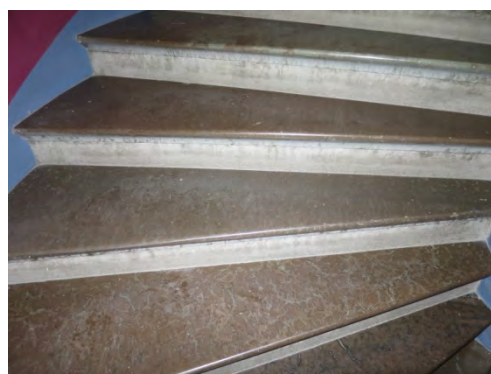
TRAPPHUS

De båda trapphusens målade ytor är i jämförbart skick med entrén. Slitage har alltså även här gjort sig påmind varför målning är inlagt i planen år 2019. Målningen innefattar, förutom

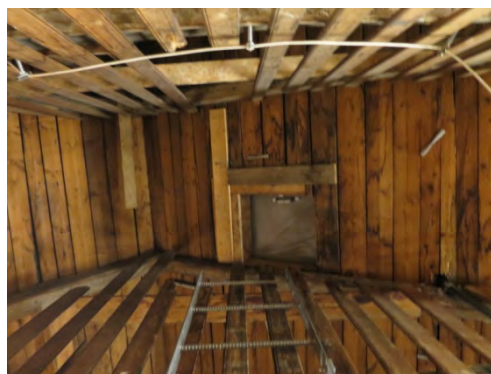
Tillträdet till taken är bristfälligt, dels eftersom takluckorna är för små men även eftersom det saknas plattform innan takluckan vilket krävs för att kunna nå takluckan säkert.

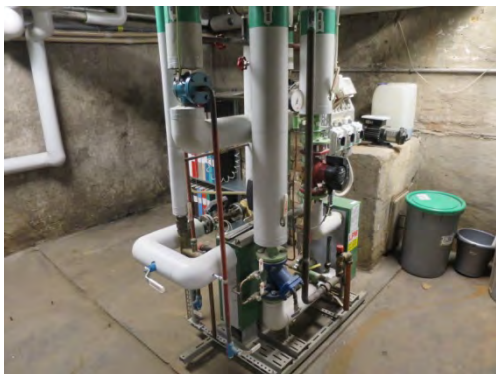
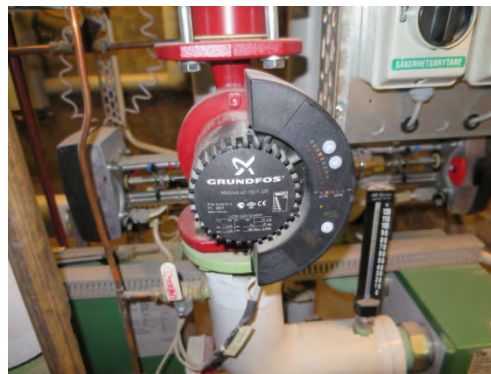
VÄRME

Fastigheten värms med fjärrvärme. I från en undercentral leds värmen till varje radiator i vardera lägenheten. Värmepumpen är tryckstyrd, vilket betyder att den anpassar värmebehovet och sparar därmed energi och ökar komforten. Samtliga komponenter i undercentralen som är föreningens ansvar är noterade i Del 2 av underhållsplanen med livslängd och pris. Energi-deklaration är gjord och är giltig i tio år och ska därefter göras om.

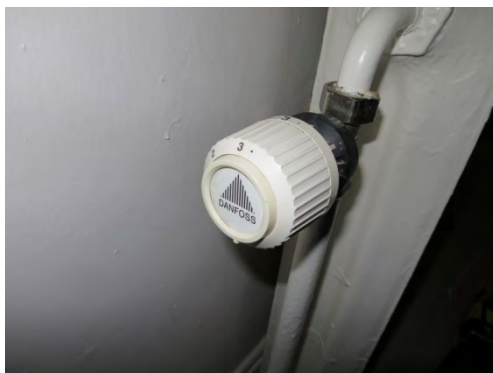
För att reglera värmeeffekten i varje radiator har de försetts med termostatventiler, som reglerar temperaturen mot ett önskat värde som ställs in av den boende. Lägenheternas termostater har en livslängd på max 20 år, varefter de inte har någon värmereglerande funktion kvar. Nuvarande termostater bedöms ha uppnått den åldern och bör därmed bytas. I samband med bytet bör också en injustering av värmesystemet göras. Det innebär att alla lägenheternas värmetillförsel balanseras in igen så att den balans som ursprungligen var tänkt återställs. Detta ger en bättre komfort och kan även sänka energiförbrukningen. Injusteringen är också något som bör göras i snitt vart 20:e år.

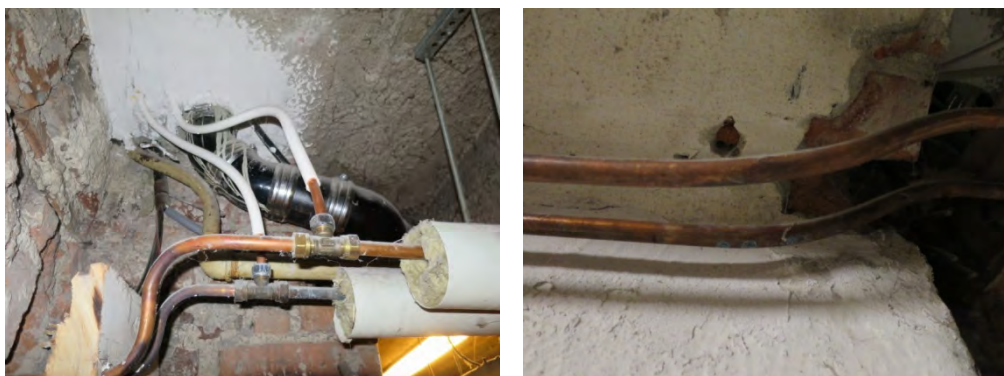
VATTEN

Vattenledningarna är av koppar och byttes ut år 1979. Livslängden är satt till 60 år vilket gör att byte planeras in år 2039. En tillgänglig metod är att då dra upp nya stamledningar i nya lägen utanför badrummet, för att sedan gå in genom väggen på ställen som inte utgör våt-zoner. På så vis kan tätskikten i badrummen klara sig.

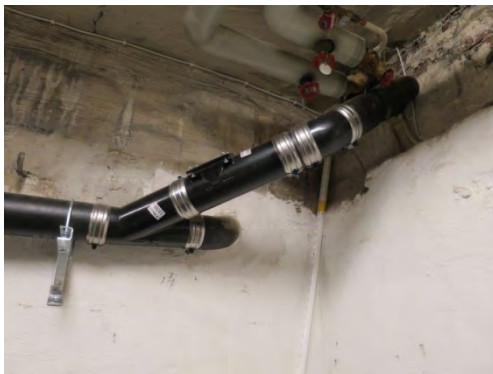
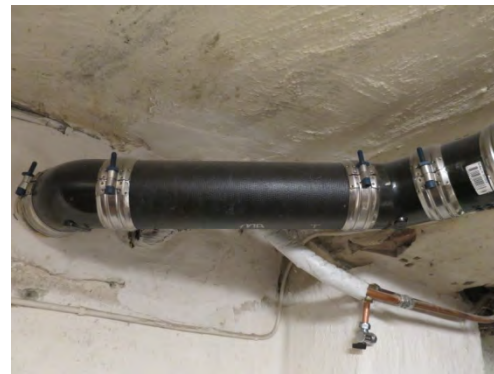
Badrumsstammarna samt synliga stammar i källaren byttes år 2006. Livslängden är satt till 50 år varför åtgärd för dessa stammar hamnar utanför denna planens 30-åriga tidshorisont.

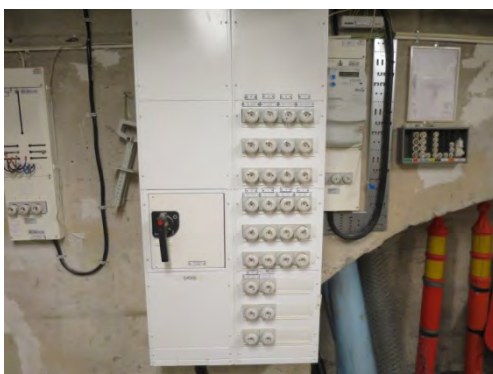
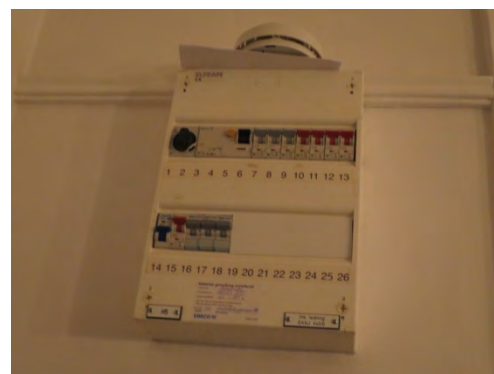
EL

Föreningens ansvar för elanläggningen gäller fram till lägenheternas gruppcentraler. Därefter tar de boendes ansvar vid. Elcentralen i källaren är helt modern. Elanläggningen i stort är uppgraderad med utbytta stigarledningar och ny indragning av trefas till lägenheterna. Livs-

längden är mycket lång. När bytesbehov föreligger är det snarare av modernitetsskäl än att utrustningen rent fysiskt blivit utsliten.

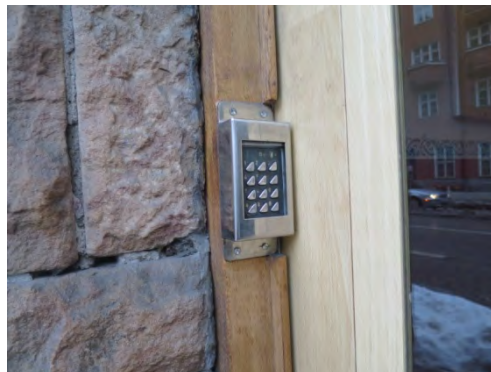
TELE

Passagesystemet med porttelefon är funktionellt och av modern standard. En livslängd på 20 år kan påräknas. Då är det troligtvis anläggningens funktionella livslängd som blir avgörande för ett byte. Det vill säga hur länge en teknisk utrustning är modern och där intåget av ny teknik skapar ny efterfrågan.

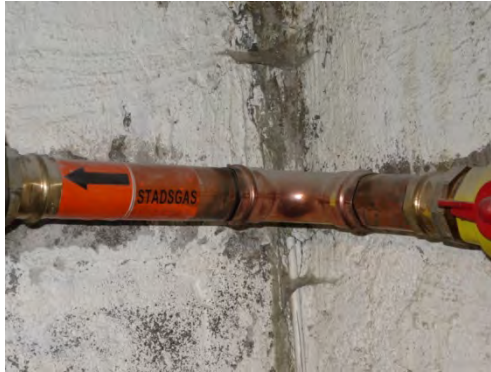
GAS

Fastigheten är utrustad med gasledningar. Ledningarna bör täthetsbesiktigas vart femte år, vilket gasleverantören vanligtvis åtar sig.
